## テニスコート照明灯更新工事のご提案

### 不具合事項

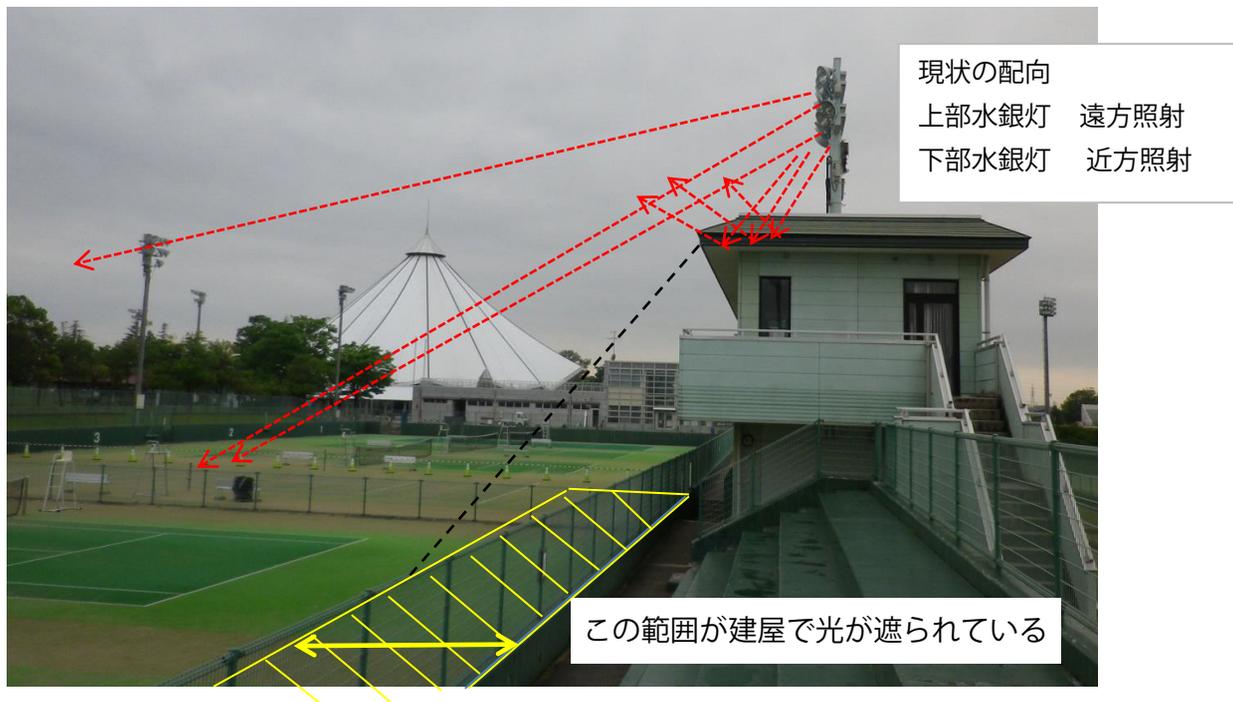
照明灯の設置位置は、コートに均等に照らせるように同位置、同高さで設置されていますが、管理棟屋上に設置されている照明は管理棟があるため、下方を照らす障害(影)になっています。(写真参照)照度シミュレーションにおいて平均的な照度を得られるように計画されても、実際に照度を計測すると、建屋で光が遮られている部分の照度が他の部分に比べ低い(部分的に暗く感じる)と推測されます。実質上の問題は生じないかもしれませんが、定量的な照度の評価をされる際に問題になる可能性があります(全体の平均照度は確保できても、部分的に照度が落ちているエリアが生じるかもしれません。)

1. 4コート内の平均照度が同じように確保されていれば、一部の照度分布のばらつきは黙認する。
2. 全体の照度ばらつきを軽減させることができるように設備改善を行う。

LED灯に交換される機会に照度のばらつきを低減するために上部の照明(5灯)を1m程度張り出すことをご提案いたします。下方の照明灯で遠方を照らし、上方の照明灯で下方を照らすようにします。
